RESTAURATION DU RUISSEAU DU TREMBLAY À BÉCON- LES-GRANITS

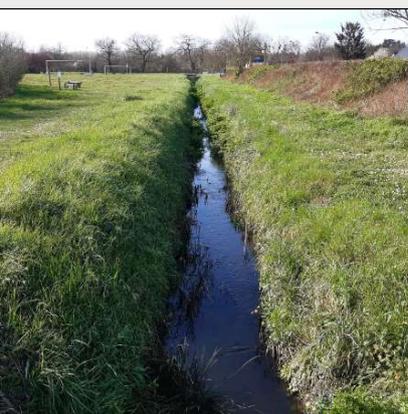
Le cours d'eau du Tremblay sur la commune de Bécon-les-Granits présentait un lit profond et rectiligne aux berges abruptes. Le ruisseau était peu diversifié en types d'écoulement et en substrats de fond.

Ruisseau avant travaux :
rectiligne aux berges abruptes

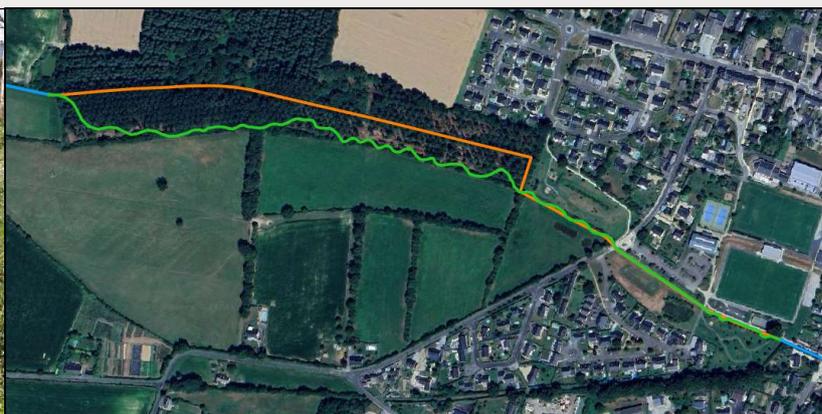
Ancien tracé du cours d'eau en
orange et tracé restauré en vert

- > Abattage des peupliers à l'amont et de la végétation de bord de rive pour permettre le terrassement du cours d'eau
- > Reprofilage des berges et création d'espaces d'expansion de crue
- > Apport de cailloux dans le lit du cours d'eau et création d'une sinuosité
- > Remplacement d'un ouvrage et création d'un tracé plus naturel du ruisseau dans la peupleraie
- > Ensemencement des berges et plantations

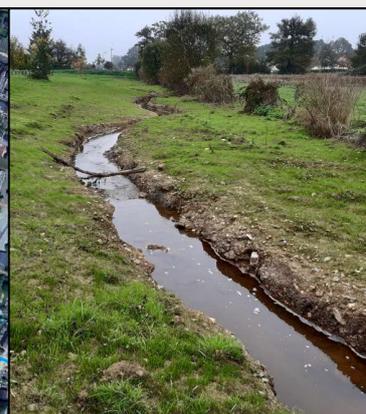
Ruisseau après travaux :
sinueux et peu profond

Pour la biodiversité et la qualité de l'eau, le cours d'eau a été rechargé en cailloux et remodelé pour diversifier les profondeurs et les largeurs et ainsi les supports de vie à la faune et la flore.
